斜面のひずみ監視システム 施工事例

◆ 概要

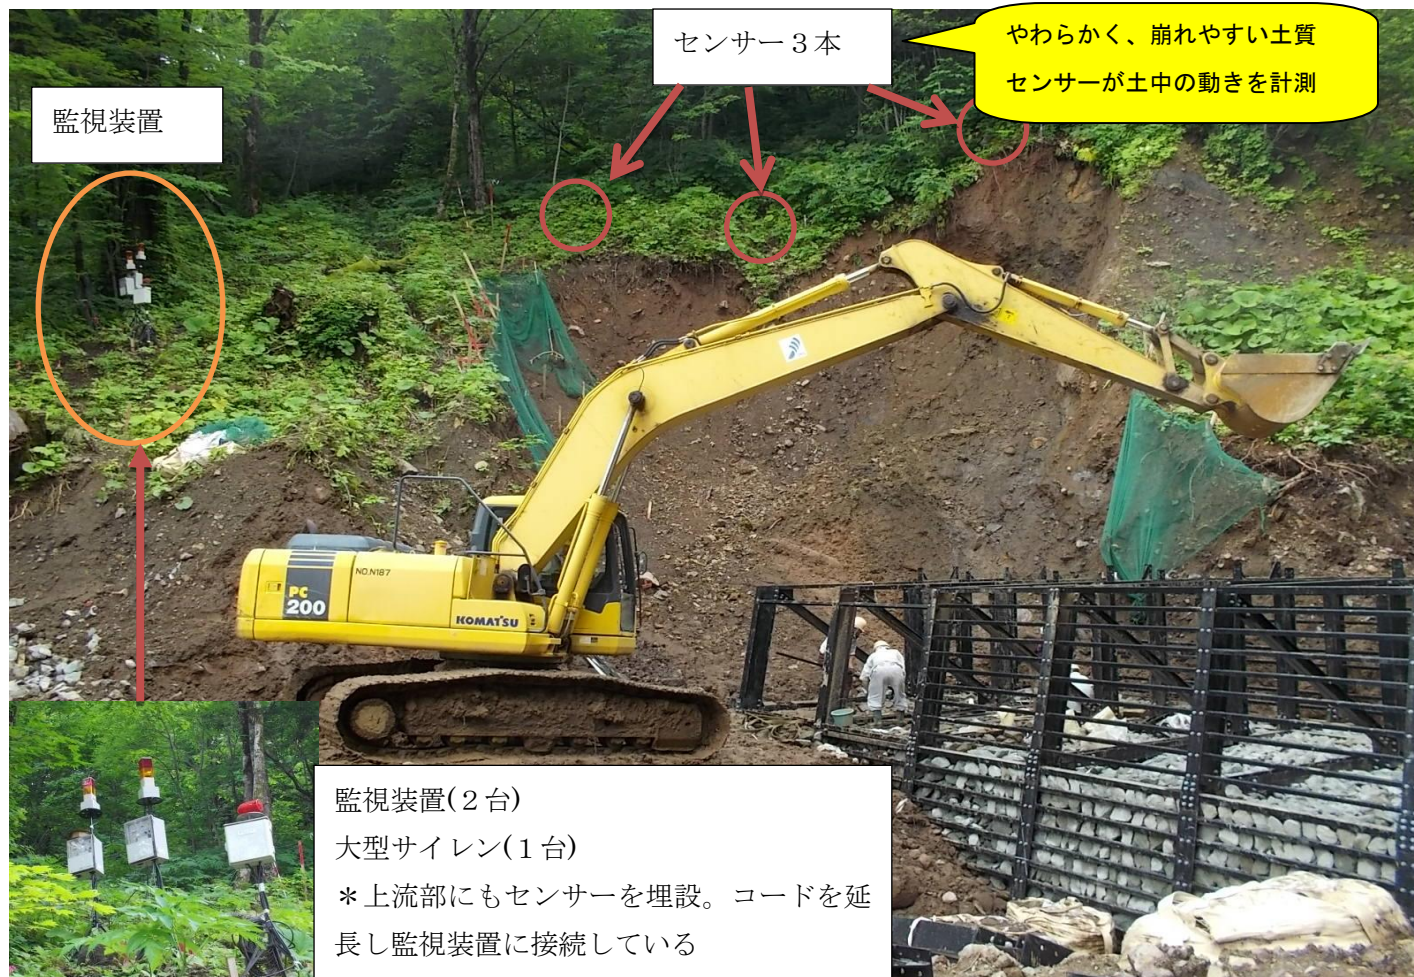
平成23年東北地方の治山工事現場。2年前の地震と大雨が原因で土石流が発生し堰堤が崩れてしまった。堰堤の改修工を行うが、現場は土壌が非常にやわらかく危険が伴い、伸縮計の設置も困難であった。本システムは、**[重機などに携わる作業者の安全を監視する目的]**で設置された。

- ・毎朝作業前に、作業者が「監視装置のスイッチ」を入れている
- ・「回転灯2台」と「警報」に加え「大型サイレン」も併用したので、作業中は重機の音で警報が聞こえにくい作業者も危険を察知しやすいようにしている
- ・ひずみセンサーは、工事個所の移動とともに**再設置して使用**している

本システムは、[監視装置+ひずみセンサー+モニタリングソフト]で構成。地中に埋設した「ひずみセンサー」がひずみ値を取得し、斜面工事時の斜面の不安定化や崩壊危険性を計測監視します。測定値があらかじめ設置した値を超えた場合には、警報で作業者に知らせるシステムです。
