「パイプひずみ計 極細タイプ」

既設管を利用し「細いひずみ計」を再設置する現場が増えています

<施工例> 既設管にVP13パイプひずみ計を設置

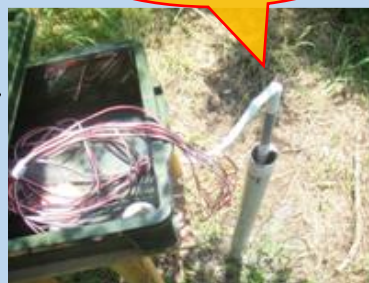
長年経過し計測不能となったパイプひずみ計やアルミガイド管を利用しての再調査を役所へ提案、採用され施工。

* 既設のひずみ計 VP40 管、アルミガイド管に VP13 ひずみ計を挿入

セメントミルクで孔間を固定

パイプひずみ計中に設置

アルミガイド管中に設置

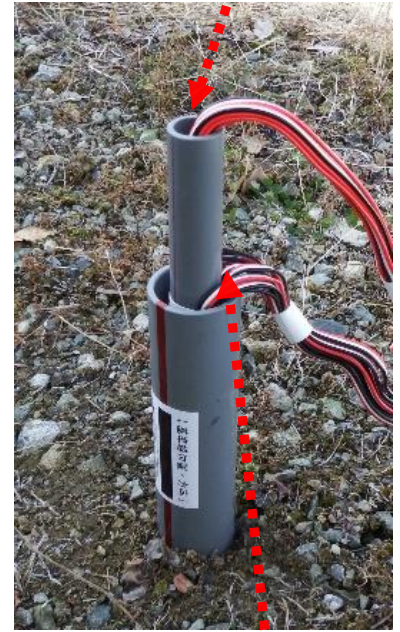
管内コード中通しイメージ

VP 管内コード通しイメージ
