ひずみパトローラ

斜面のひずみ監視システム

■ 施工事例

淡路島の「高速道路法面復旧工事」現場にて工事中の安全対策のため設置

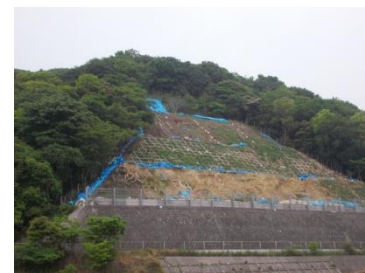
現場全景

- ・ 設置箇所は No. 1～4 の計 4 箇所
- ・ コード長は 100m で左側にはわせている（侵入防止柵の上部使用）
- ・ 監視装置の回転灯は三脚の高さ調整し高めに設定した
- ・ 警戒レベル（中）・警報持続時間は 15 秒で設定した

・ 設置は作業員 2 人で行った。貫入は専用プレボーリング機を使用して上部より 4 箇所埋設し、警報装置は道路からも見えるよう左下に配置した。現場の足場は悪かったが約 3 時間で設置が完了した。
