ひずみパトローラ

斜面のひずみ監視システム

■ 施工事例

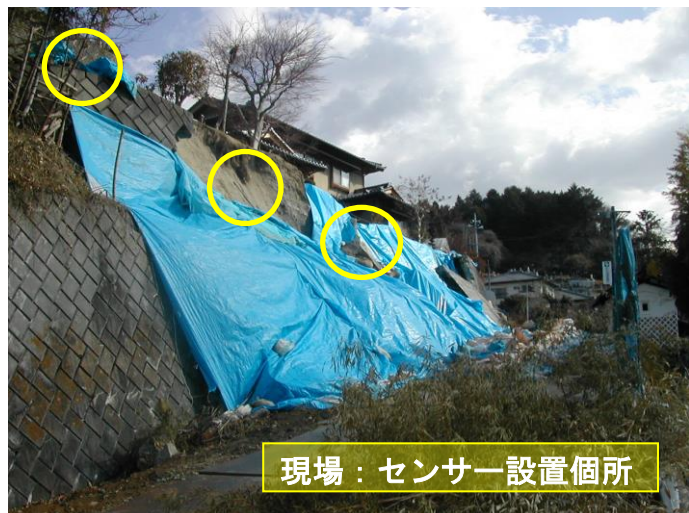
現場：センサー設置個所

[長野県南信地区の現場] 民家へ続く公道の壁面が激しく崩れ復旧工事を行うことになった。壁面工事の施工に際し、**急な斜面での工事であることから、作業者の安全確保のために**当システムが設置された。

[システムの仕組み] 地中に設置した「ひずみセンサー」がひずみ値を取得し、工事中における斜面の不安定化や崩壊の危険性を予測し作業者に知らせるしくみ。取得したひずみ値は記録され、その場でモニタリング、または後でまとめて確認することも可能。

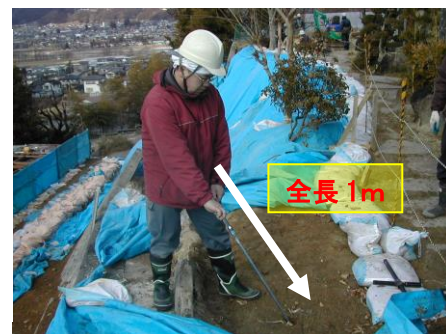
<設置風景>

センサーは小型で軽量、運搬・設置も楽々
1本 10分程の時間で
1人で埋設できる
